**ZPRÁVA O PROVEDENÍ
STAVEBNĚ TECHNICKÉHO PRŮZKUMU
OBJEKTU G
V AREÁLU NEMOCNICE PÍSEK, A.S.
NA ADRESE KARLA ČAPKA 589, PÍSEK**

Brno, březen 2024

Na základě požadavku objednatele byl proveden stavebně technický průzkum v objektu G v areálu Nemocnice Písek, a.s. na adrese Karla Čapka 589 v Písku z důvodu zjištění stavu vybraných stavebních konstrukcí před uvažovanou částečnou rekonstrukcí.

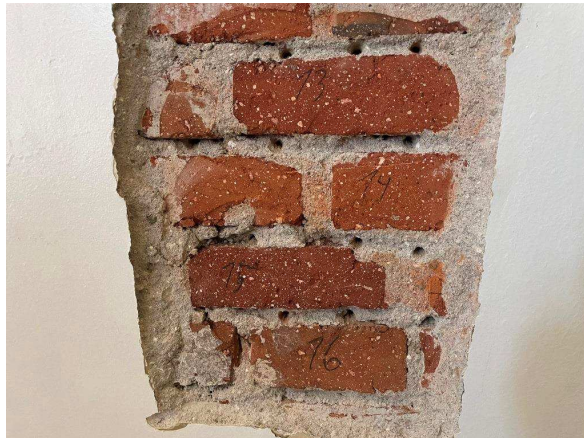
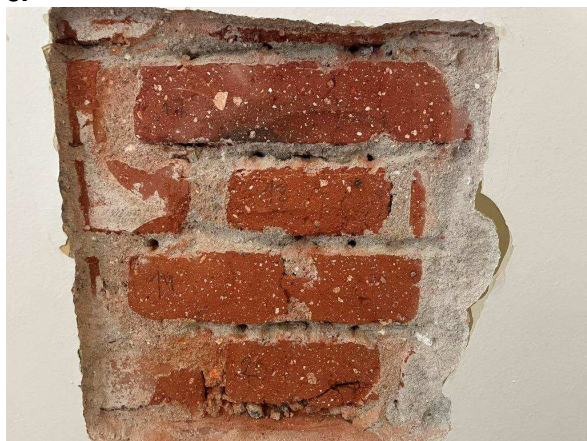
Její zjištění bylo provedeno málo destruktivním způsobem pomocí upravené ruční příklepové vrtačky TZÚS Praha [6], což je v souladu s [7], čl. NF.3. Všechna zkušební místa byla příslušně upravena dle zkušebního postupu [6], byly změřeny hloubky vrtů, zjištěny průměrné hloubky vrtů d_m a z obecného kalibračního vztahu byly stanoveny hodnoty pevností malty f_{im} , blíže viz příloha č.2, tabulka č.5 Pohledy na zkušební místa viz foto č.1 - 3.

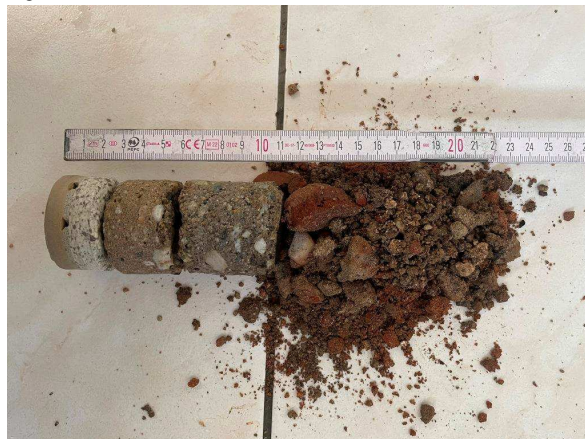
20.

(2.NP, foto č.20)

tl. (mm)	
• keramická dlažba	8	
• lepidlo	3	
• keramická dlažba	12	
• betonová mazanina (nekvalitní)	80	
• asfaltová lepenka	1	
• násyp (stavební suť)	146	celkem 250 mm
• ŽB deska (ŽB monolitický trámový strop)	80

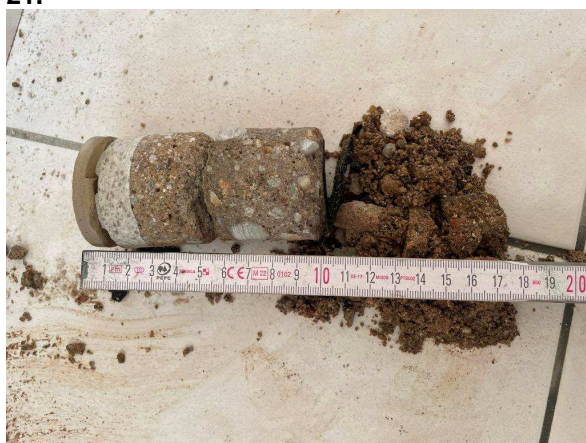
21.

(2.NP, foto č.21)

tl. (mm)	
• keramická dlažba	8	
• lepidlo	3	
• keramická dlažba	14	
• betonová mazanina (porézní)	25	
• betonová mazanina (porézní)	45	
• asfaltová lepenka	1	
• násyp (stavební suť)	69	celkem 165 mm
• ŽB deska (ŽB monolitický trámový strop)	70

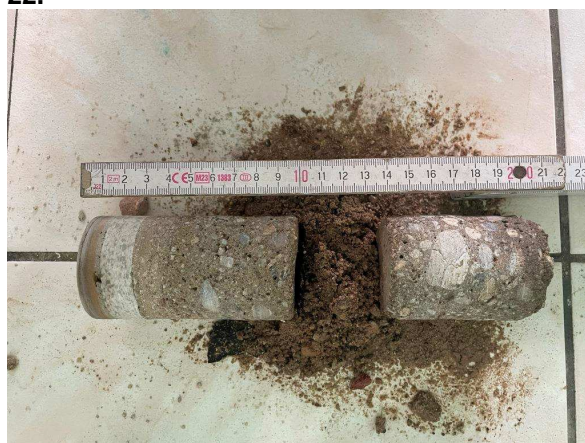
22.

(3.NP, foto č.22)

tl. (mm)	
• keramická dlažba	8	
• lepidlo	2	
• keramická dlažba	13	
• betonová mazanina (porézní)	15	
• betonová mazanina (porézní)	55	
• asfaltová lepenka	1	
• násyp (stavební suť)	36	celkem 130 mm
• ŽB deska (ŽB monolitický trámový strop)	cca 60

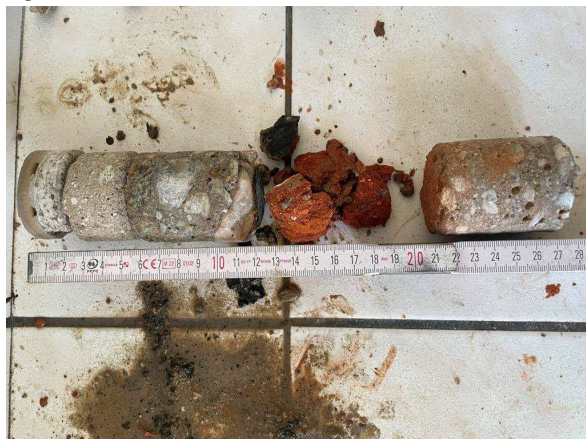
23.

(3.NP, foto č.23)

tl. (mm)	
• keramická dlažba	8	
• lepidlo	2	
• keramická dlažba	13	
• betonová mazanina (porézní)	30	
• betonová mazanina (porézní)	60	
• násyp (stavební suť)	97	celkem 210 mm
• ŽB deska (ŽB monolitický trámový strop)	cca 60

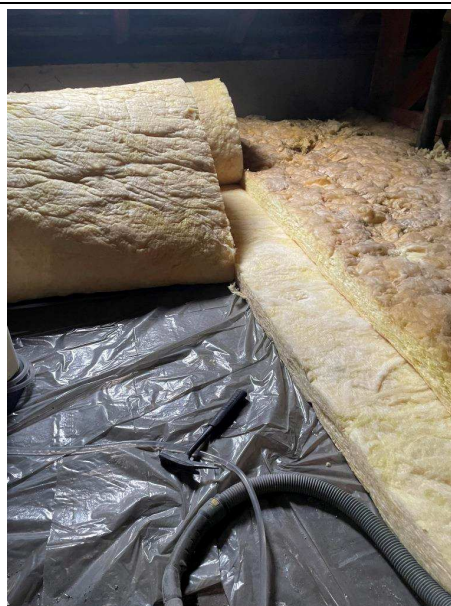
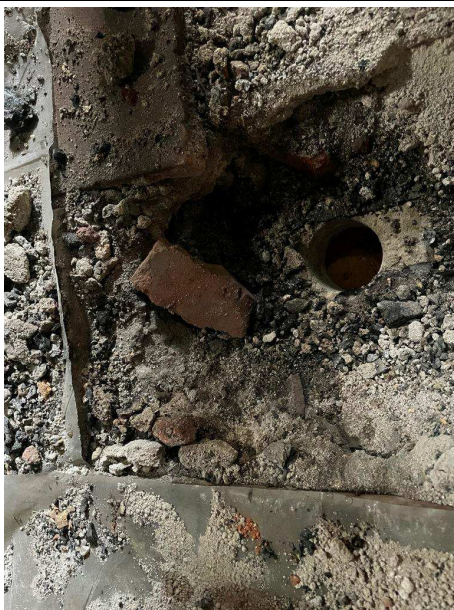
(4.NP (půda), foto č.24, 25)

tl. (mm)	
• 2x minerální vata (v rolích)	240	
• separační folie	1	
• cihelná dlažba	25	
• maltové lože	20	
• násyp (stavební suť)	55	
• <u>asfaltová lepenka</u>	1	celkem 342 mm
• ŽB deska (ŽB monolitický trámový strop)	55

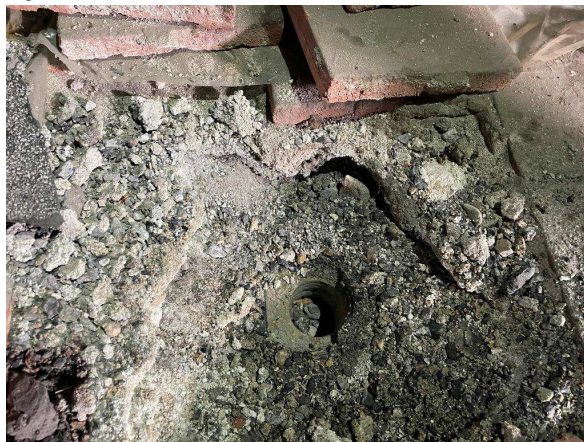
26.

(4.NP (půda), foto č.26)

tl. (mm)	
• 2x minerální vata (v rolích)	220	
• separační folie	1	
• cihelná dlažba	25	
• maltové lože	20	
• násyp (stavební suť)	60	
• <u>asfaltová lepenka</u>	1	celkem 327 mm
• ŽB deska (ŽB monolitický trámový strop)	60

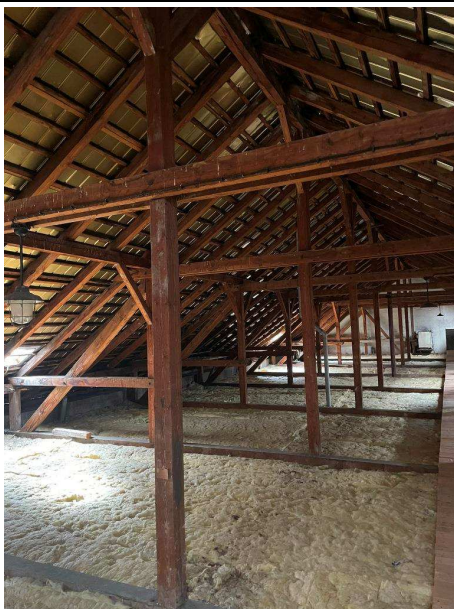
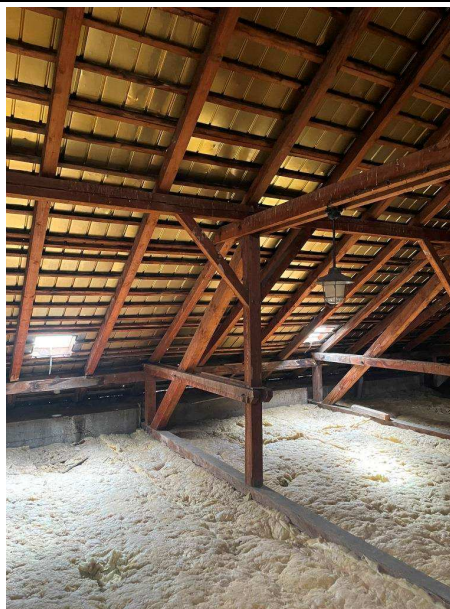
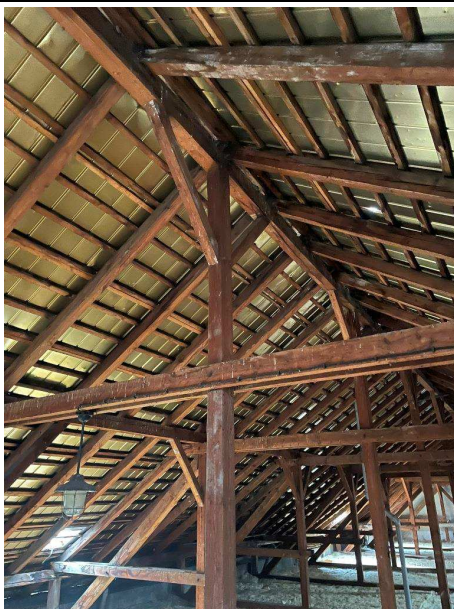
(půda, foto č.33 - 35)

tl. (mm)	
• plechová profilovaná krytina (šablony)	cca 0,6	
• dřevěné latě	25	celkem cca 26 mm
• krokve	-

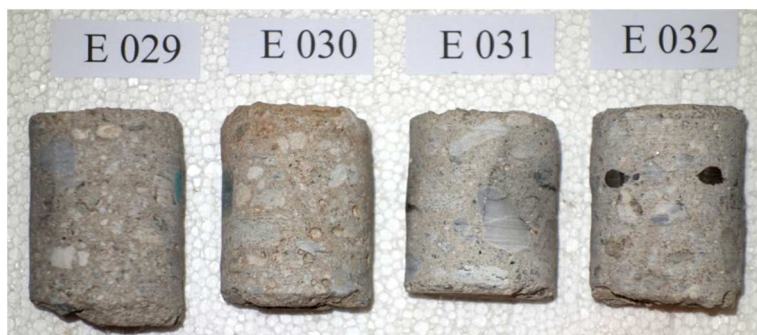
Obr. 1.: Vývrty z betonu po dodání do laboratoře

Vývrt E 029 (N1): výška 63 - 68 mm. Na horní ploše byly nerovnosti do 0,5 mm. Na dolní ploše byl ozub, na jedné polovině plochy byl otisk dřevěného bednění, na druhé polovině byly nerovnosti do 1 mm. Jako hrubé kamenivo byl použitý štěrkopísek se zrna do 20 mm. V betonu byly dutinky do 3 mm.

Vývrt E 030 (N2): výška 60 – 65 mm. Na horní ploše byly nerovnosti do 1 mm, na dolní ploše byly nerovnosti do 5 mm. Na části dolní plochy byl otisk dřevěného bednění. Jako hrubé kamenivo byl použitý štěrkopísek se zrna do 20 mm. V betonu bylo méně hrubého kameniva. V betonu byly dutinky do 5 mm.

Vývrt E 031 (N3): výška 58 - 60 mm. Na horní ploše byly nerovnosti do 1 mm. Na dolní ploše byl hladký povrch s otiskem dřevěného bednění. Jako hrubé kamenivo byl použitý štěrkopísek se zrna do 15 mm. V betonu bylo malé množství dutinek do 1 mm.

Vývrt E 032 (N4): výška 56 - 65 mm. Na horní ploše byl hladký líc, na dolní ploše byly nerovnosti do 5 mm. Jako hrubé kamenivo byl použitý štěrkopísek se zrna do 20 mm, v betonu nebyly dutinky. Ve vývrtu byla ocel ϕ 5 mm s krytím 20 mm. U tohoto vývrtu není jisté, jestli horní plocha vývrtu na fotografii byla ve skutečnosti horní plochou v konstrukci.
