Investor:	Nemocnice Písek, a.s.
Projektant:	LT PROJEKT
Stavba:	Nová nemocnice Písek, 397 23 Písek
Objekt:	Rekonstrukce části 2. NP budovy L
Číslo výkresu:	1:50
Datum:	D.1.01.4e-101

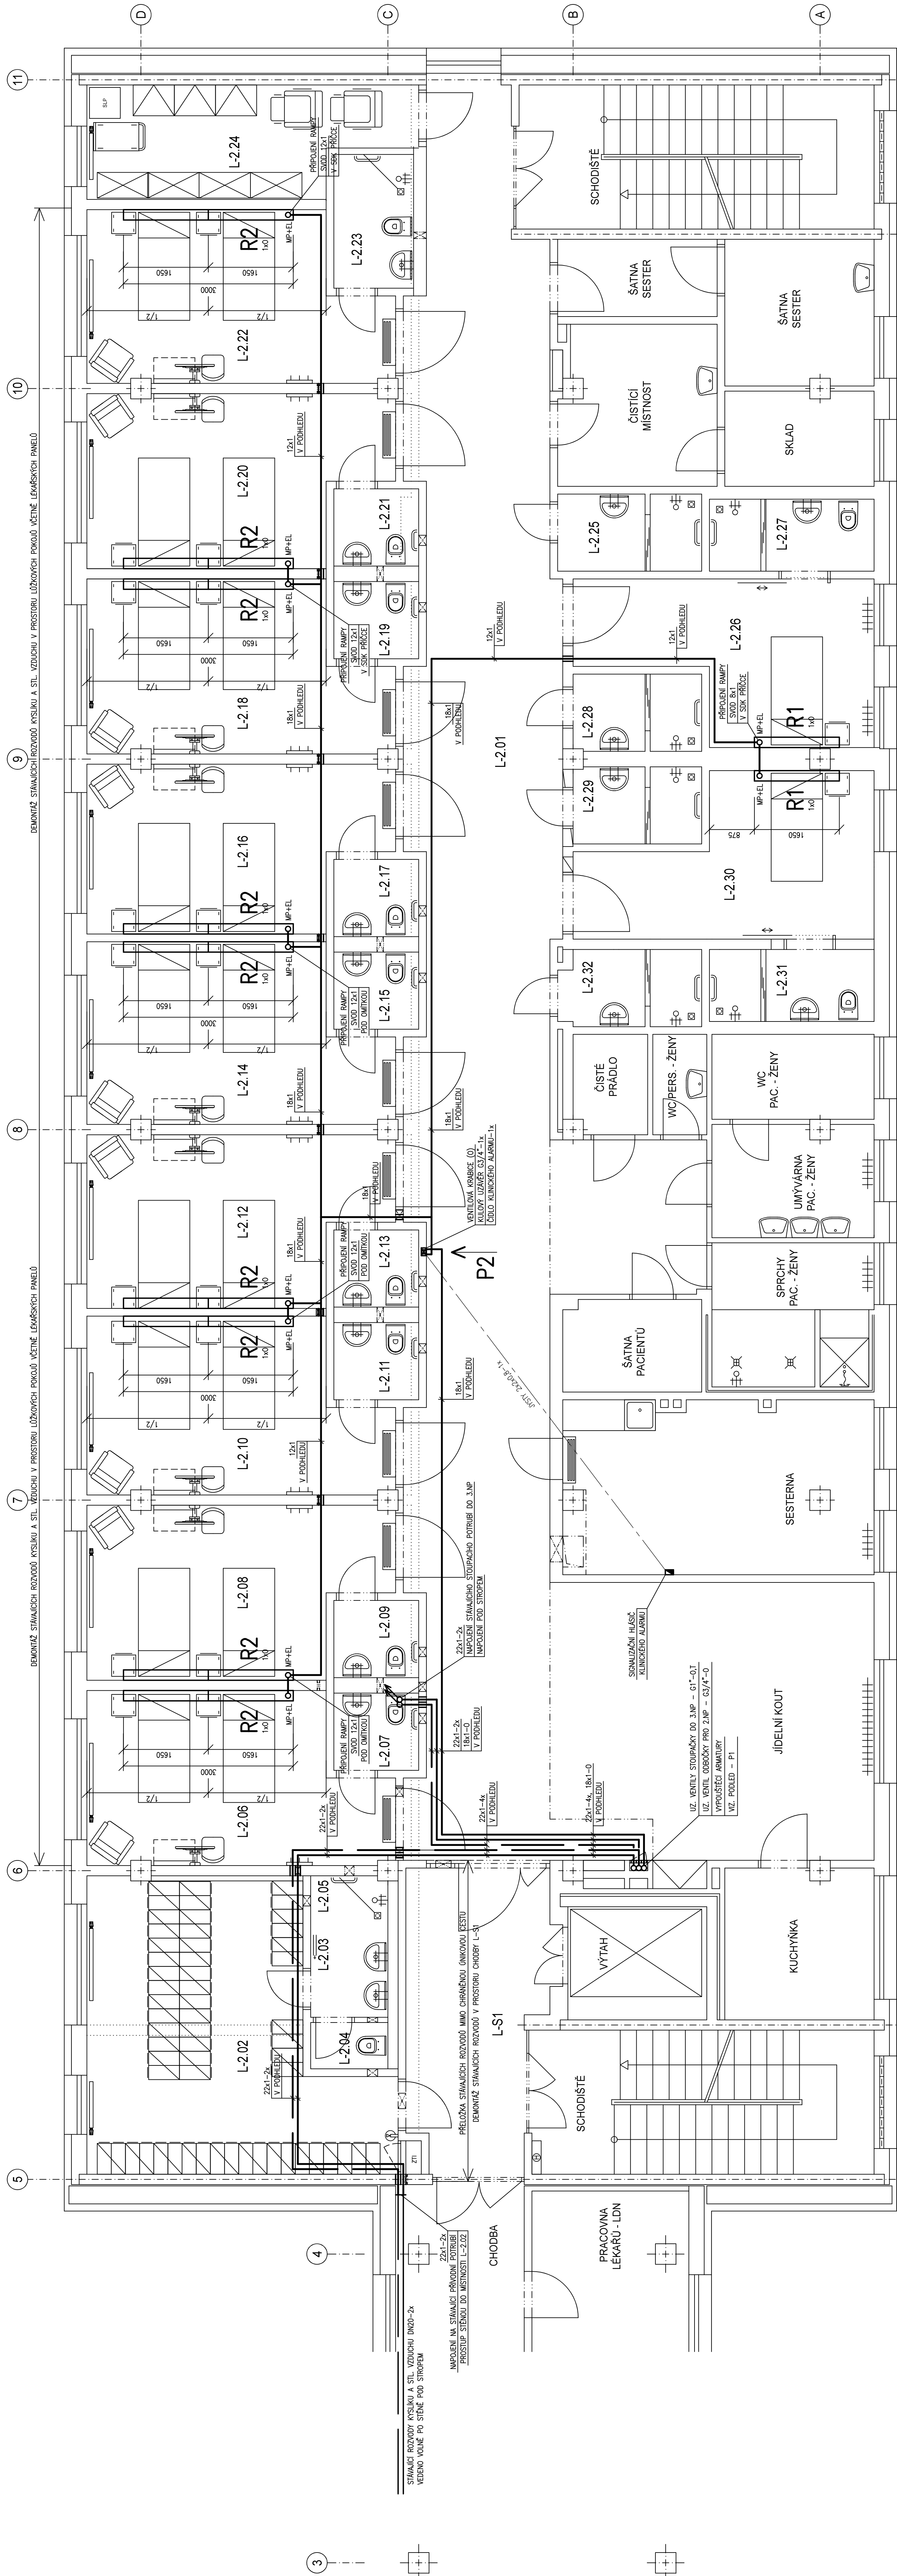
POTRUBNÍ ROZVODY NA CHODBĚ JSOU VEDENY PO STĚNĚ NEBO POD STROPĚM V TR. OBLIMÁKÁCH V ODVĚTRANĚM POHLEDU.
V SÍDLY K VENTILOVÉ KRABICI NA CHODBĚ JSOU VEDENY V ŠDK PŘÍČE.
V MÍSTNOSTECH JE VODOPRONE POTRUBÍ VEDENO V TR. OBLIMÁKÁCH V ODVĚTRANÝCH POHLEDECH.
V SÍDLY K LŮŽKOVÝM RAMPÁM JSOU VEDENY POD OMIKOU NEBO V ŠDK PŘÍČE.
TRASY POTRUBNÍCH ROZVODŮ NUTNO KOORDINOVAT S OSTATNÍMI ROZVODY.
