detail okna a žaluzie

Schématický detail provedení p ředokenních žaluzií v Nemocnici Tábor.
Tímto způsobem jsou řešena okna a žaluzie v celém objektu.

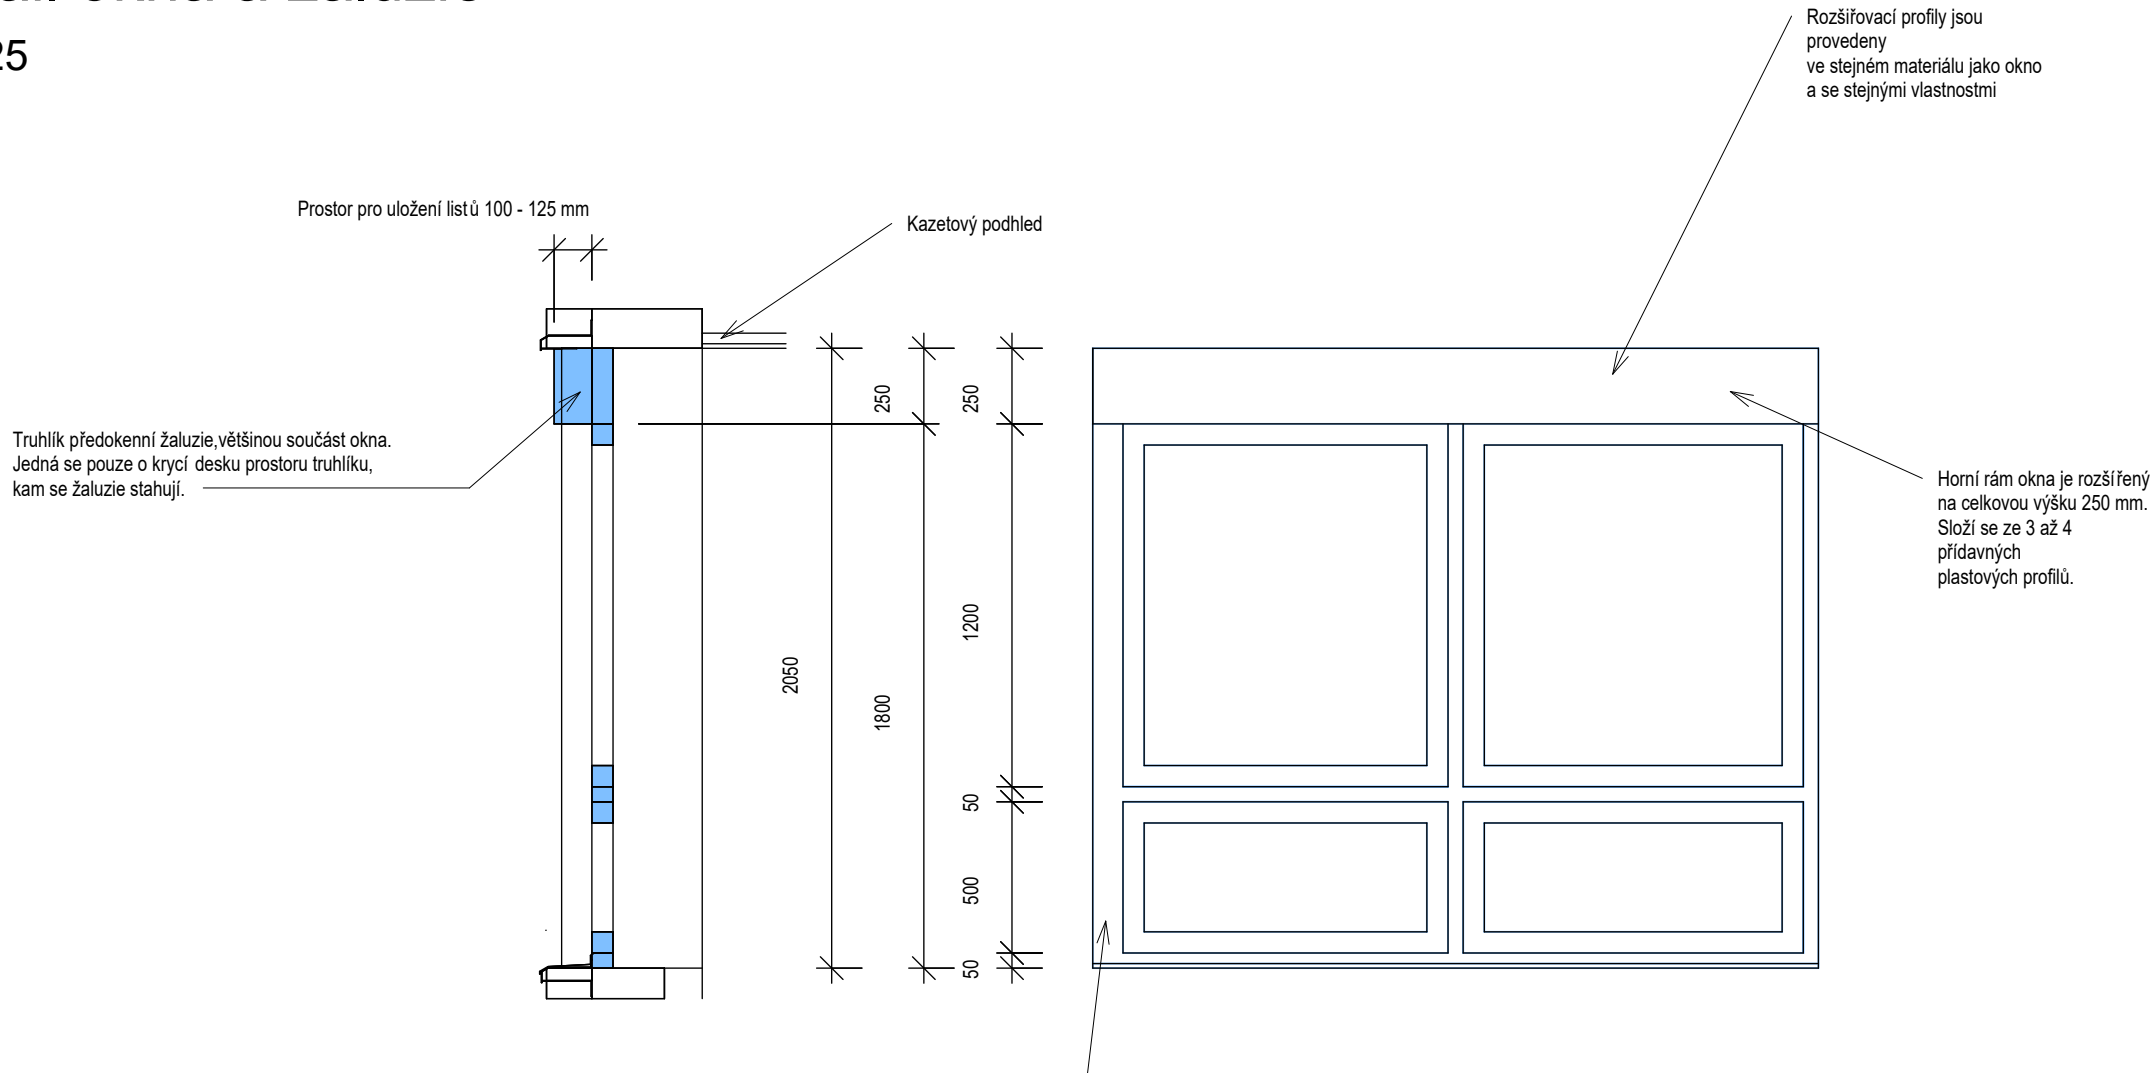
Na straně každého okna, kde je umístěno mechanické ovládání předokenních žaluzií, je svislý rám okna rozšířen přídatným profilem o 50 mm, aby byl vytvořen dostatečný prostor pro umístění mechanického ovládání mezi křídlem okna a ostěním. Mechanické ovládání venkovní žaluzie nesmí být v kolizi s křídlem okna při otevření. Pozice rozšíření podle osazení okna viz pohledy.
