ASIO TECH, spol. s r.o., Kšírova 552/45, 619 00 Brno Tel.: +420 548 428 111, gsm: +420 606 743 368, email: asio@asio.cz		VYPRACOVAL	Ing. Michaela Benešová
		KONTROLOVAL	Ing. Martin Matějčík
		ZODPOV. PROJEKTANT	Ing. Michaela Benešová
INVESTOR: Nemocnice Tábor a.s., Kpt. Jaroše 2000/10, 390 03 Tábor		DATUM	10/2022
MÍSTO: Tábor	KRAJ: Jihočeský	STUPEŇ	Dokumentace pro vydání stavebního povolení
STAVBA: Infekce Nemocnice Tábor, a.s.		FORMÁT	A3
		ZAK. Č.	447/2022
PS/SO: PS 3 Technologie desinfekční stanice			
Technologické schéma		MĚŘÍTKO	VÝKRES Č.
		-	D2.3

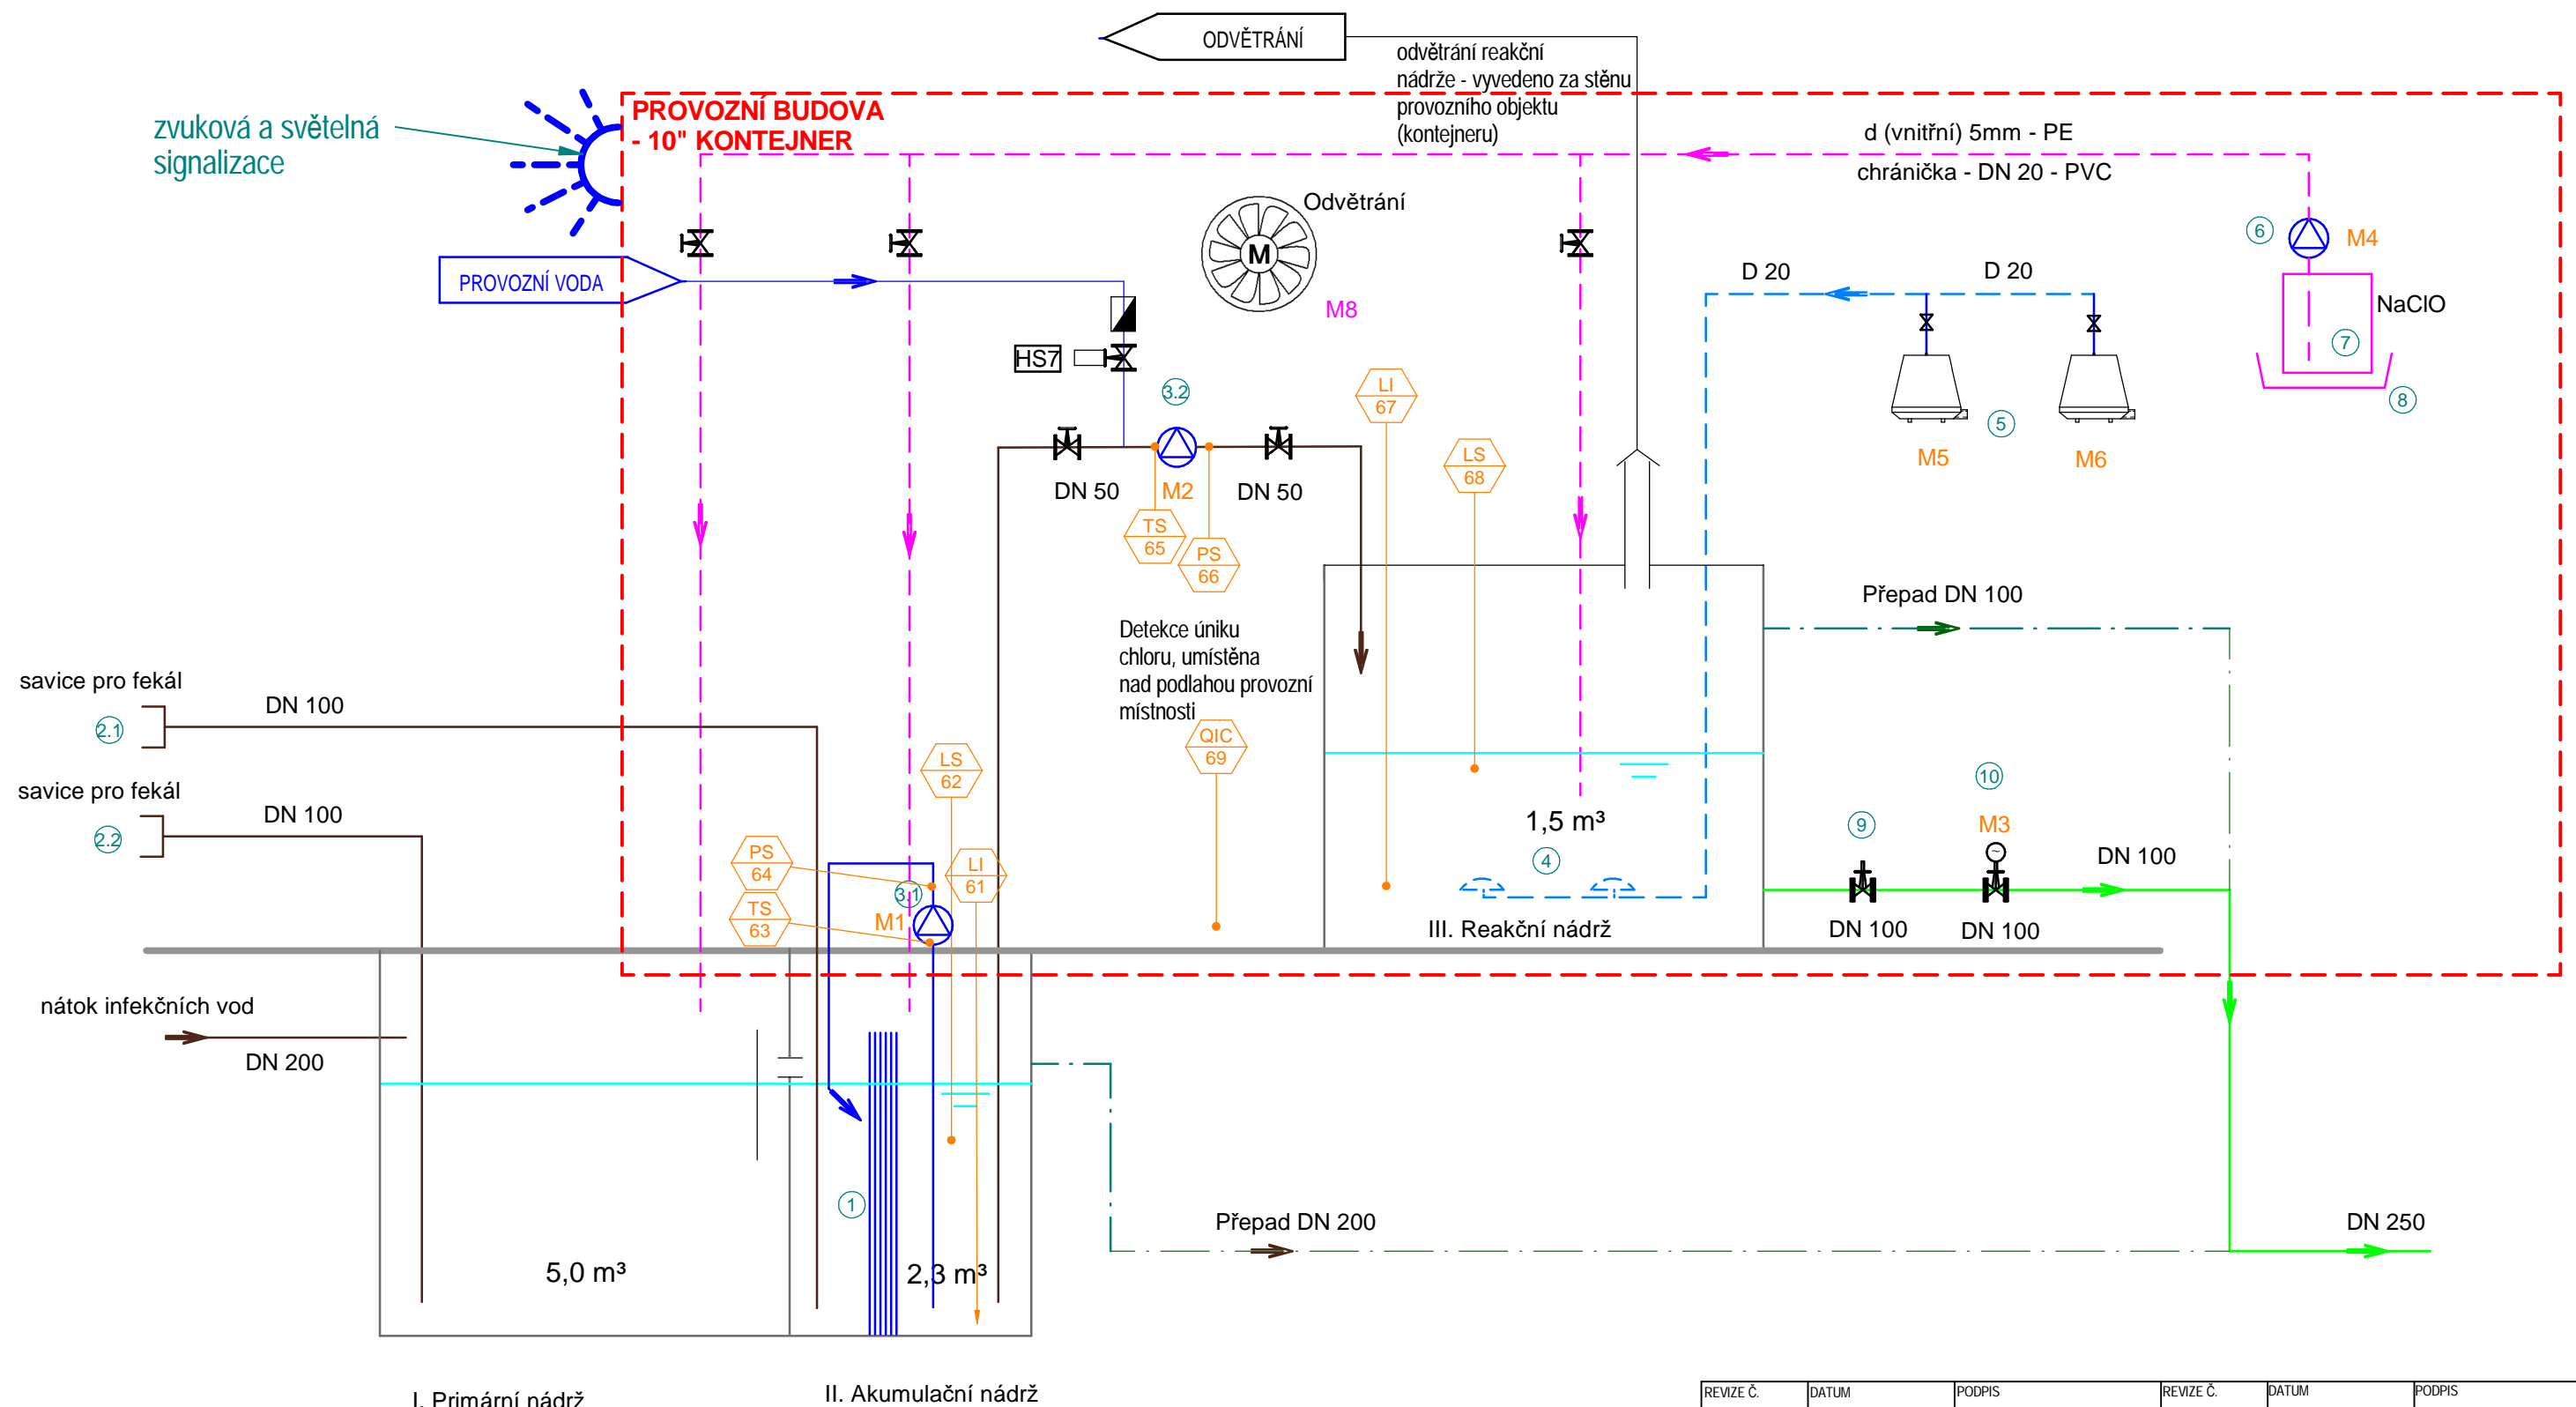
- LEGENDA:
- 1. Perforovaná přepážka
 - 2. Savice na odťah kalu
 - 3. Vřetenové čerpadlo
 - 4. Provzdušňovací systém reakční nádrže
 - 5. Dmychadla
 - 6. Dávkovací čerpadlo roztoku NaClO
 - 7. Zásobní nádrž roztoku NaClO
 - 8. Záchytná vana
 - 9. Motýlová klapka s ruční pákou
 - 10. Motýlová klapka s elektropohonem

- LEGENDA NÁDRŽÍ:
- I. Primární nádrž
 - II. Akumulační nádrž
 - III. Reakční nádrž
- Surová odpadní voda
— Vydezinfikovaná odpadní voda
- - - Míchací vzduch
- - - Rozvod roztoku NaClO
- . - . Bezpečnostní přepad
