<p>ASIO TECH, spol. s r.o., Kširova 552/45, 619 00 Brno Tel.: +420 548 428 111, gsm: +420 606 743 368, email: asio@asio.cz</p>	VYPRACOVAL	Ing. Michaela Benešová
	KONTROLOVAL	Ing. Martin Matějčík
INVESTOR: Nemocnice Tábor a.s., Kpt. Jaroše 2000/10, 390 03 Tábor MÍSTO: Tábor KRAJ: Jihočeský	ZODPOV.PROJEKTANT	Ing. Michaela Benešová
	DATUM	10/2022
STAVBA: Infekce Nemocnice Tábor, a.s.	STUPEŇ	Dokumentace pro vydání stavebního povolení
	FORMÁT	A3
PS/SO: PS 3 Technologie desinfekční stanice Provozní místnost - půdorys, řez AA, BB	ZAK.Č.	447/2022
	MĚŘÍTKO	1:25
		VÝKRES Č. D2.7

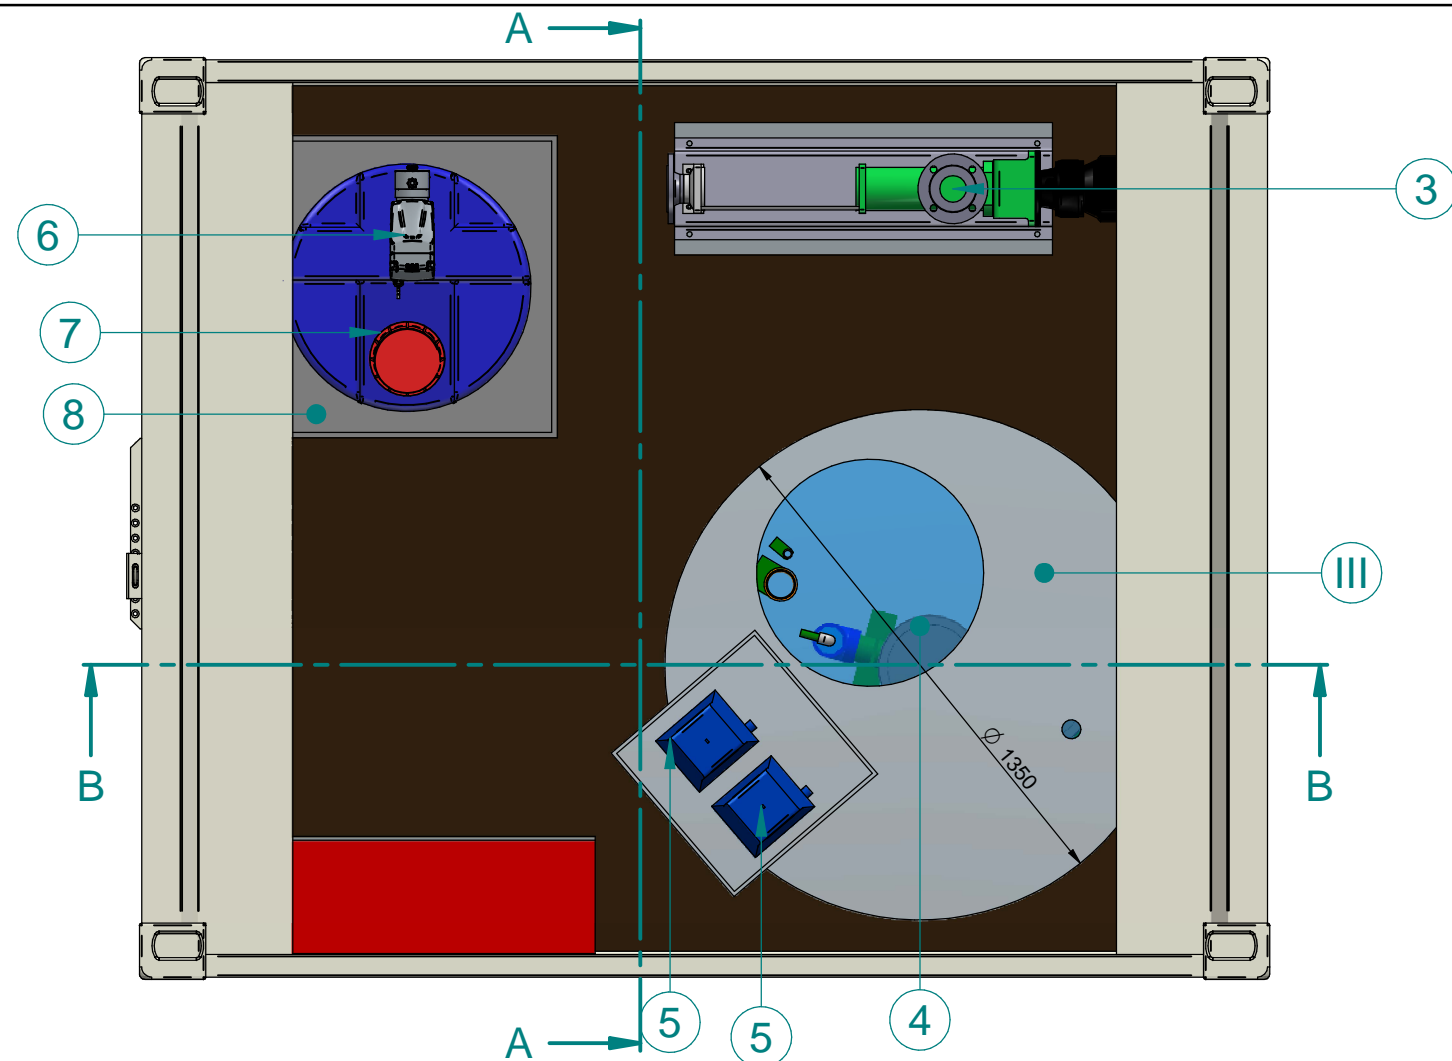
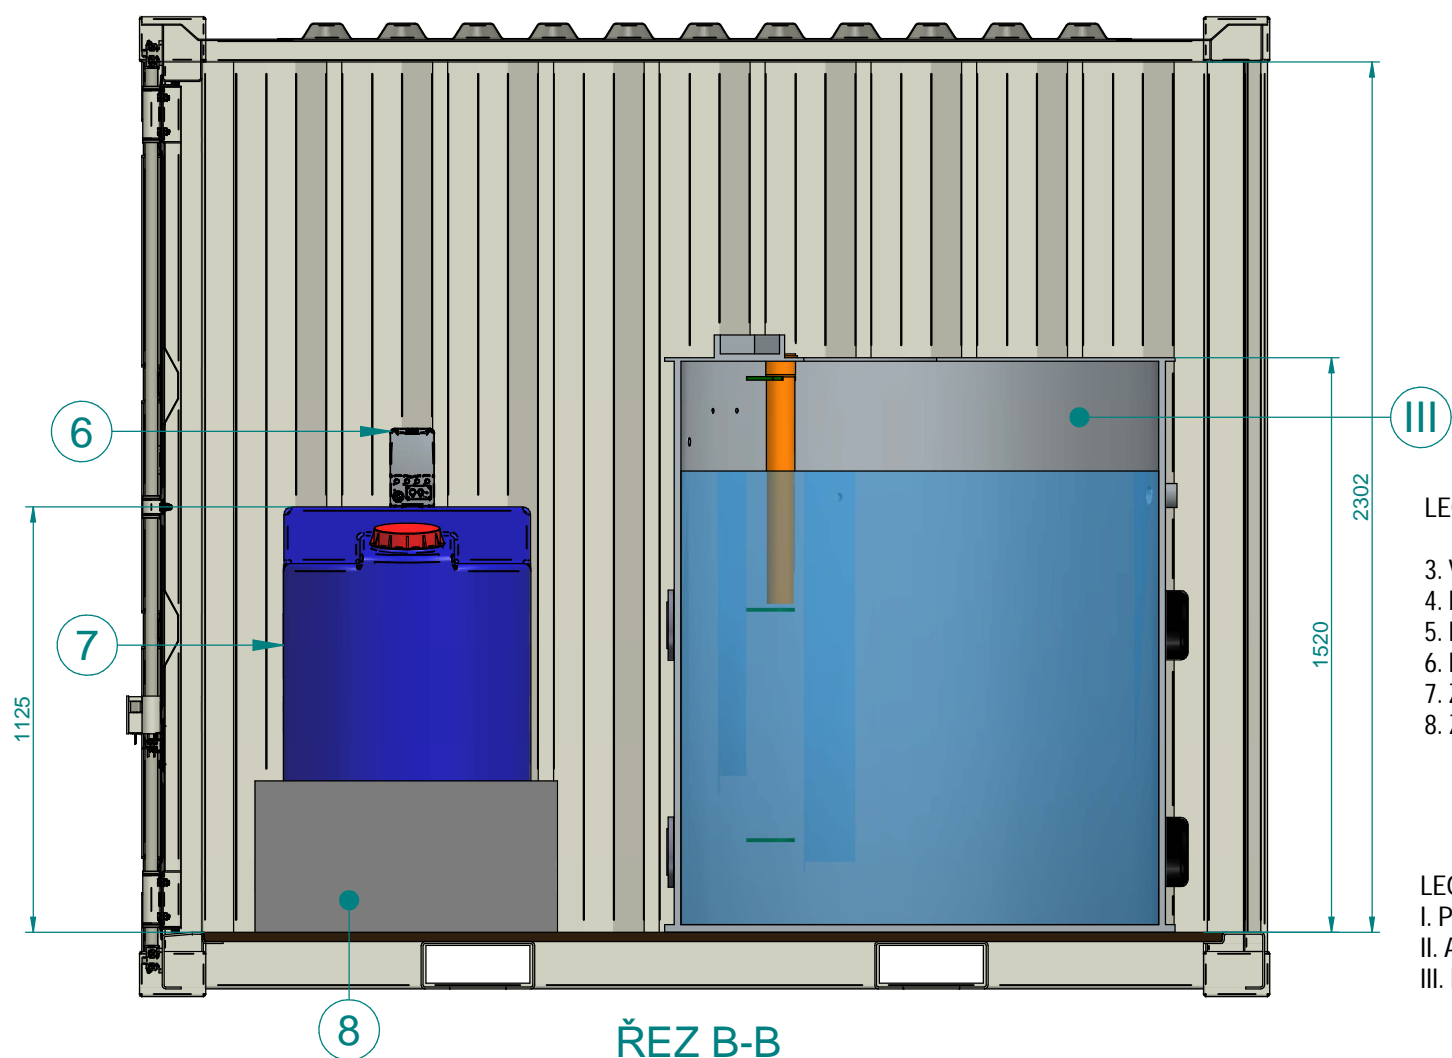
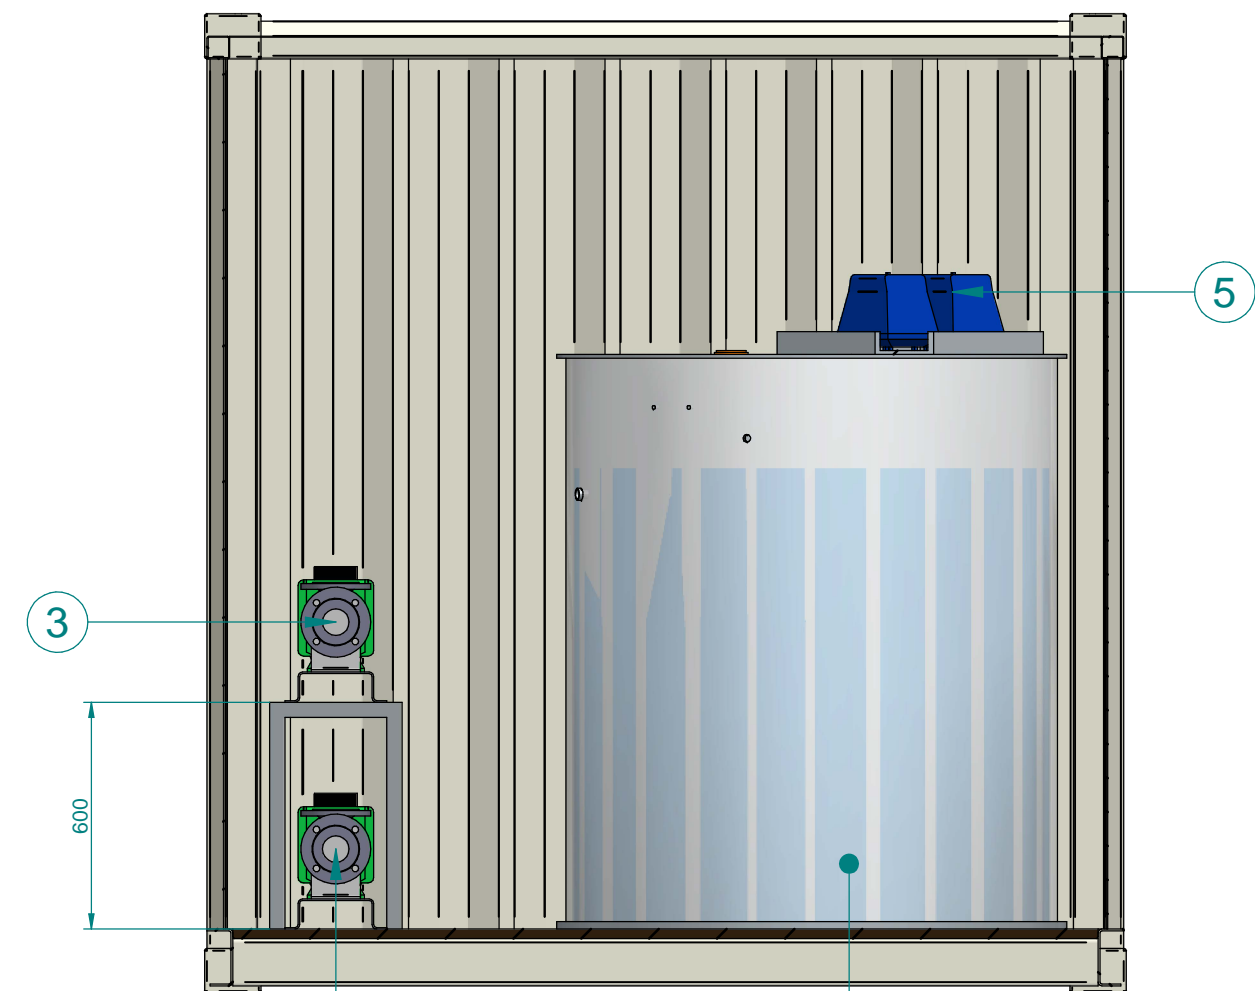
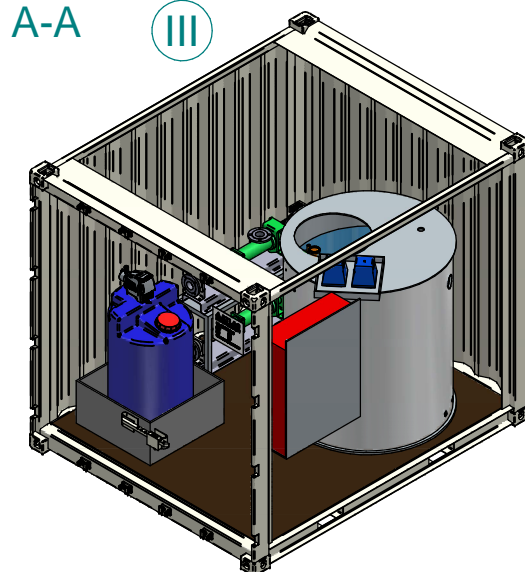
ŘEZ A-A

- 3. Vřetenové čerpadlo
- 4. Provzdušňovací systém reakční nádrže
- 5. Dmychadla
- 6. Dávkovací čerpadlo roztoku NaClO
- 7. Zásobní nádrž roztoku NaClO
- 8. Záchytná vana

- I. Primární nádrž
- II. Akumulační nádrž
- III. Reakční nádrž
